**DICTAMEN PERICIAL**  
**SOBRE**  
**ACCIDENTE LABORAL**  
**SUFRIDO POR LA TRABAJADOR**  
**D. XXXXXXXXXXXXXXXXX**  
**EN LA EMPRESA**  
**XXXXXXXXXXXXXXXXXX AGRICOLAS SA**  
**EL XXXXXXXXXXXXXXXXX DE 2019**

**EMITIDO POR:**

Fidel Fernández de Tejada Castaño  
Marsan Ingenieros SL  
Plaza de la Autonomiza Extremeña Local 1G  
06011 Badajoz

Badajoz a 31 de enero de 2022

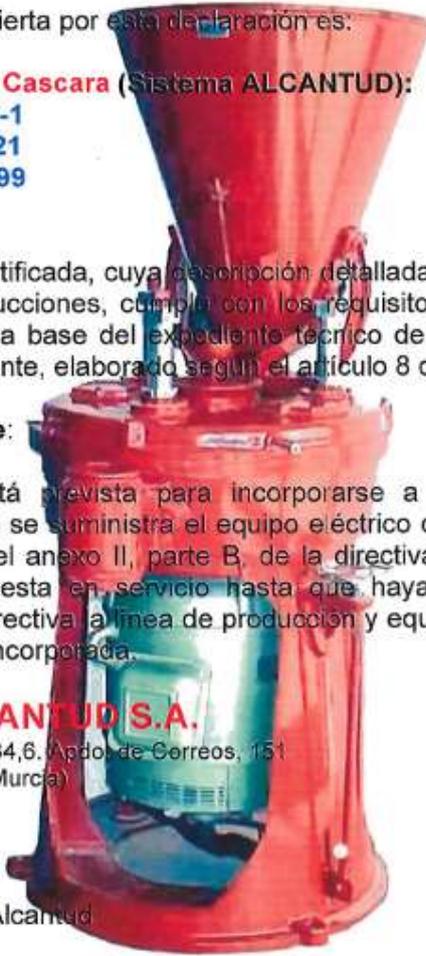
Foto N°1. "Declaración CE de conformidad"

Como se puede observar en la foto nº1 expuesta a continuación la máquina donde se produjo el accidente dispone de su correspondiente “Declaración CE de conformidad”:

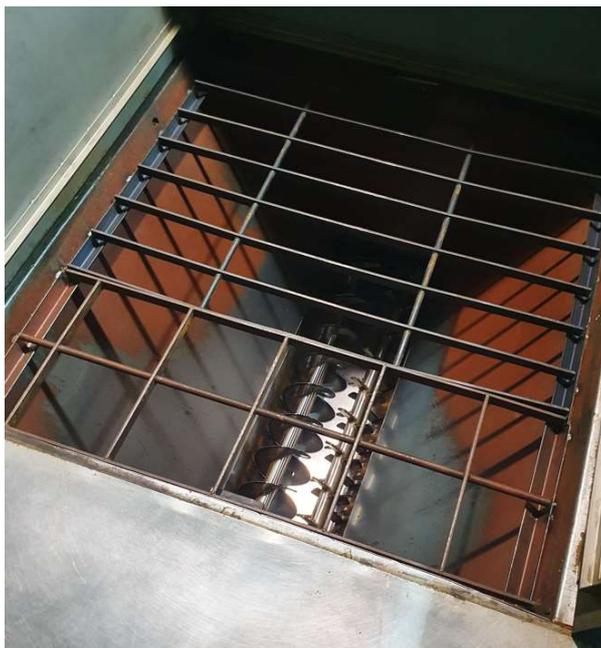
Foto N°2. Rejilla de protección

**Parece evidente que el trabajador accidentado no cumplió sus obligaciones pues si no se hubiera retirado la rejilla de protección (Foto N°2) con la máquina en marcha nunca se hubiera producido el accidente.**
