DICTAMEN PERICIAL

ACCIDENTE

INDUSTRIAS CARNICAS

El objetivo del presente informe es el análisis del cumplimiento por parte de la plataforma elevadora instalada por XXXXXXXXXXXXX. y ubicada en la zona de lavado de la empresa INDUSTRIAS CÁRNICAS XXXXXXXXXXXXXXXXXXXXXXXXXXXXXXX de las exigencias normativas en Prevención de Riesgos Laborales, en relación con el fallecimiento de D. XXXXXXXXXXXXX (de aquí en adelante CCI) en fecha XXXXXXXXXXXXX de 2007 en la citada plataforma elevadora.

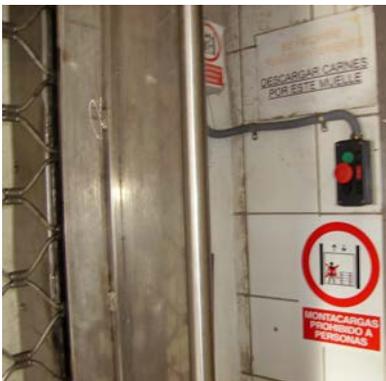
Foto 1.- Botonera planta baja

- La plataforma dispone de botonera de mando en ambas plantas (ver fotos 1 y 2). Las botoneras de mando disponen de botón de subida, bajada y parada de emergencias, (ver foto 3). Así mismo dispone de embrague manual por si se produce un fallo en el sistema eléctrico de los cierres metálicos.

- Se cambian de ubicación los pulsadores de maniobra de la plataforma en la planta baja, situándolos mas lejos del interior de la plataforma, lo que hace, que junto a la instalación del zócalo indicado anteriormente, la botonera de mando instalada por el fabricante pase a estar inaccesible para una persona que se encuentre en el interior de la plataforma.

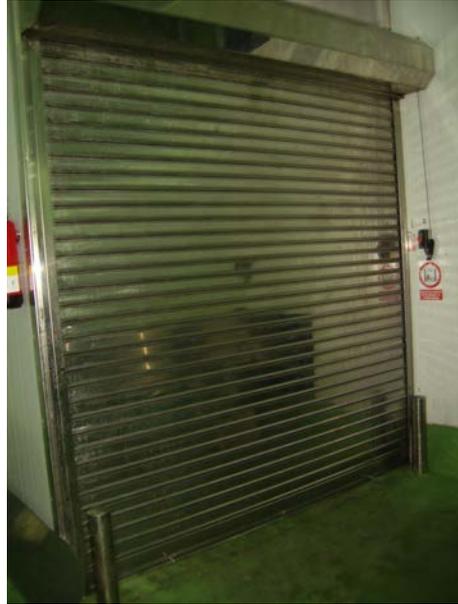
Foto 4.- Cierre planta primera

- El acceso a la plataforma se realiza a través de cierres metálicos de eje horizontal, los cuales están asociados a un dispositivo fin de carrera que impide a la plataforma el ascenso o descenso hasta que los cierres estén totalmente bajados, el tiempo que tarda el cierre metálico de la planta baja en cerrarse completamente desde que recibe la orden es de 21 segundos con 68 centésimas.
- Las cierres metálicos que se encuentran en cada planta son diferentes, así mientras que la primera planta presenta una puerta metálica maciza (ver foto 4), en la planta baja existe una puerta metálica tipo mallazo con huecos en toda su extensión (ver foto 5), los huecos presentan unas aberturas de 135 mm. de ancho

Todos estos riesgos se reducirían considerablemente si se sustituyesen los cierres metálicos enrollables en eje horizontal por puertas ciegas de dos hojas con ejes

verticales dotados de un enclavamiento mecánico que no permitiera el movimiento de la plataforma hasta que las puertas estén completamente cerradas y la base de la plataforma se encuentre en ese nivel. De esta manera las puertas de cada planta no podrían abrirse hasta que la base de la plataforma se encuentra en ese nivel. Así mismo a estas puertas se les debería dotar de algún sistema (calzo, imanes,...) que impida su cierre involuntario. Con esta medida conseguimos que ningún operario de la plataforma pueda:

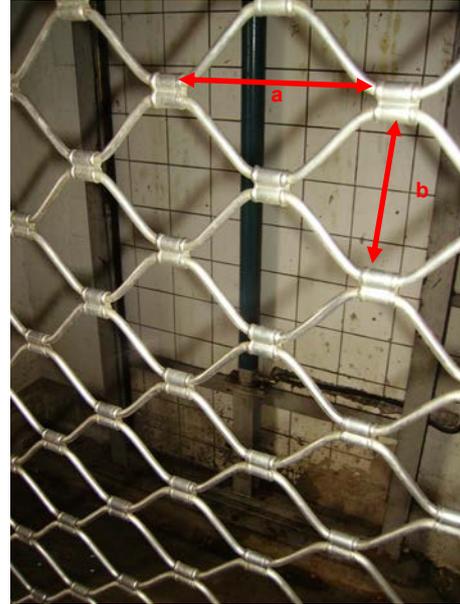
Foto 5.- Cierre planta baja

por 125 mm. de alto (ver foto 5 las distancia representadas por a y b respectivamente).

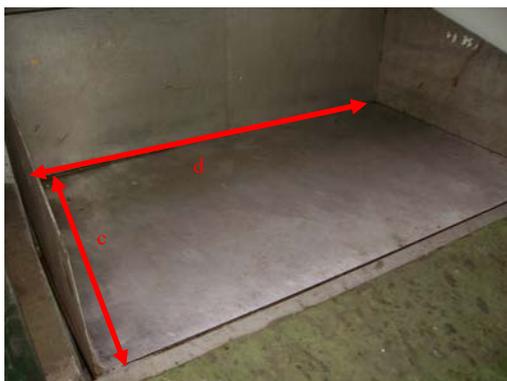
Foto 6.- Base de la plataforma

- Las dimensiones del habitáculo de la plataforma son de 150 cm. de profundidad por 263 cm. de ancho (ver foto 6 las distancias representadas por c y d respectivamente). El habitáculo dispone de una parada de emergencia (ver foto 7) que sirve, tal como establece el manual técnico del equipo, para realizar las labores de mantenimiento del mismo.

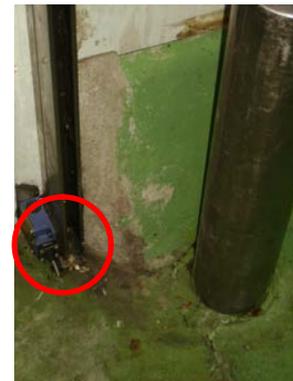
Foto 8.- Final de carrera de planta primera

1. Se pulsa en la botonera de mando la acción a realizar (subir o bajar)
2. El cierre enrollable metálico de la planta en la que se encuentra la plataforma empieza a bajar.
3. Cuando el cierre llega al suelo acciona un final de carrera situado al final del riel (ver foto 8), por el que se desplaza e inmediatamente la plataforma empieza a moverse.
4. Cuando la plataforma llega a la otra planta acciona un final de carrera que hace que inmediatamente el cierre comience a subir.

- Se sustituyen dos finales de carrera, uno el de arranque de la plataforma situado en el extremo inferior de la guía de la persiana del piso inferior y otro situado en el interior del hueco y que da orden de apertura de la persiana cuando la plataforma llega a la parte inferior.

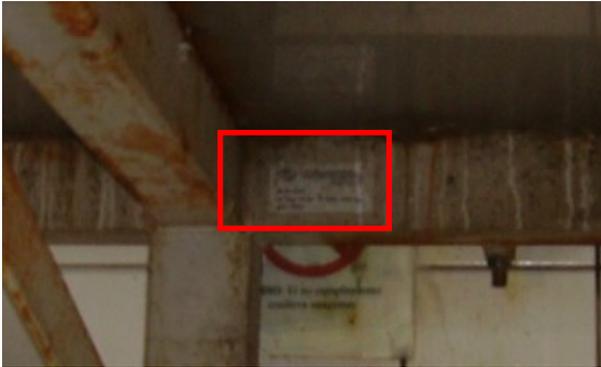
Foto 12.- Ubicación de la Placa de características antes del accidente

Asimismo se observó que el marcado “CE” que inicialmente tenía la plataforma instalada por XXXXXXXXXXXX. incumplen la normativa de aplicación ya el apartado 2 del artículo 10 del R.D. 1435/97 establece que: “ El marcado “CE” deberá ponerse en la máquina de manera clara y visible,....”. Se pudo comprobar que la placa de características que existía en la máquina antes del accidente disponía del marcado “CE” e indicaba el peso máximo de cargas, la marca, modelo, número de serie y año de fabricación. Este placa se encontraba debajo de la base de la plataforma por lo que no era fácilmente visible. (Ver foto 12). Con posterioridad al accidente la empresa nos indica que la empresa Instaladora / mantenedora (XXXXXXXXXXXXX.) ha colocado una pegatina con la información antes mencionada en la parte superior de la reja protectora situada en el fondo de la plataforma. (Ver foto 13)
